Ochrona i renaturyzacja torfowisk wysokich w rezerwatach Gązwa, Zielony Mechacz i Sołtysek w północno-wschodniej Polsce

Projekt „Kompleksowa ochrona torfowisk wysokich na terenie województwa warmińsko-mazurskiego”
o numerze POIS.05.01.00-00-215/09, współfinansowany przez Unię Europejską ze środków Europejskiego
Funduszu Rozwoju Regionalnego w ramach V Osi Priorytetowej Programu Operacyjnego Infrastruktura i Środowisko

Białowieża 2014

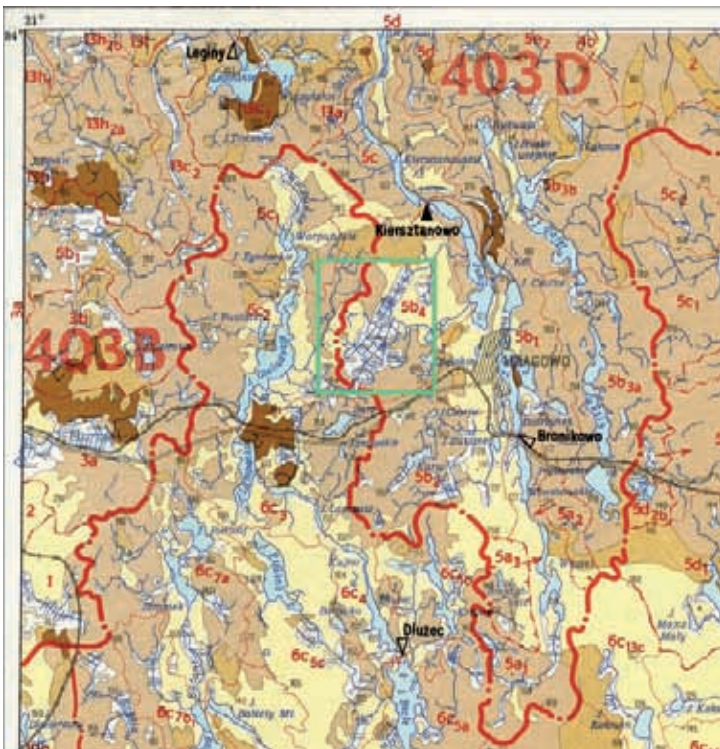
Rys. 5. Położenie obszaru badań na tle sieci hydrograficznej wg Podziału Hydrograficznego Polski 1986, arkusz G2. Kolorem zielonym zaznaczono obszar objęty opracowaniem.

Pod względem hydrograficznym, rezerwat przyrody „Gązwa” położony jest w strefie wododziałowej dorzecza Wisły (Pisa) i Pregoiły (Łyna), (rys. 5).

Na podstawie pomiarów hydrometrycznych wokół Gązwy wykonanych na sieci obserwacyjnej złożonej z 10 przekrojów hydrometrycznych na rowach odwadniających rezerwat (rys. 5) stwierdzono znaczne zróżnicowanie odptywu wody z obszaru torfowiska zarówno przed, jak i po wykonaniu urządzeń melioracyjnych (Tabela 2). Skomplikowany układ sieci rowów melioracyjnych, często powiązanych ze sobą hydraulicznie, zapewnia swobodną migrację wody i względną stabilizację wilgoci na badanym obszarze.

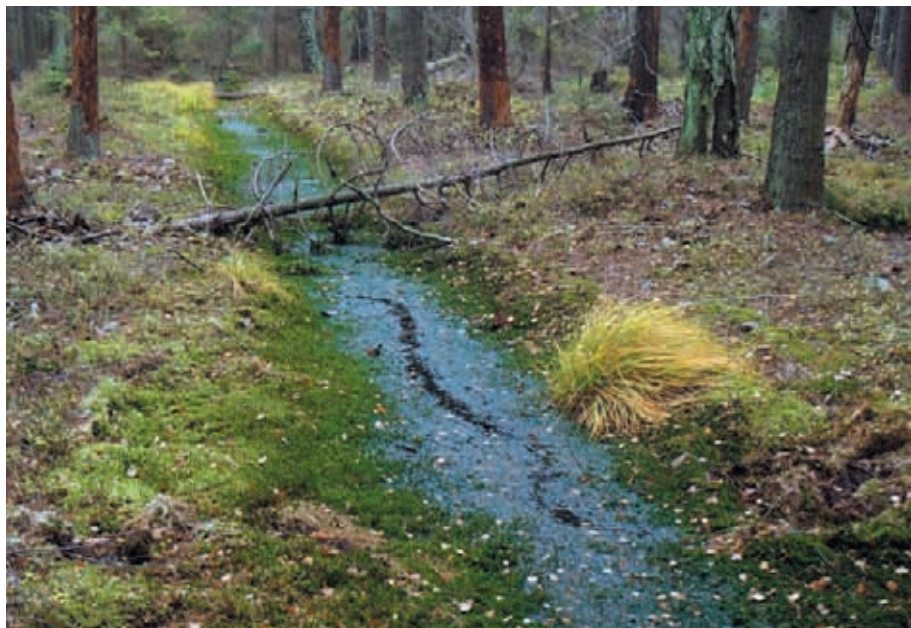
Fot. 8. Jeden z wielu rowów na torfowisku Gązwa – przed budową urządzeń małej retencji (fot. Jerzy Łażniewski).

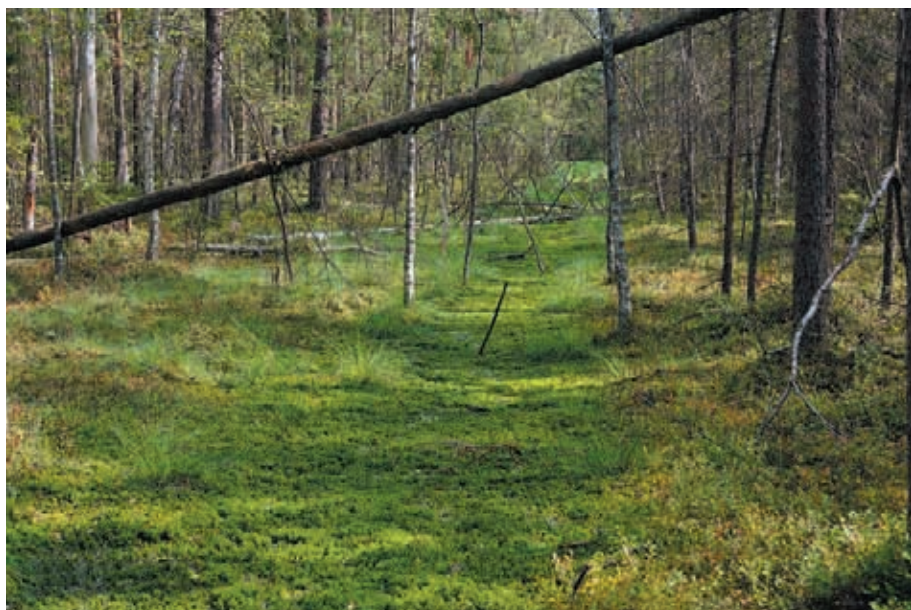
Fot. 9. Rowy na torfowiskach są zarośnięte torfowcami i niemal niewidoczne: tu przykład Gązwy przed budową urządzeń małej retencji (fot. Jerzy Łażniewski).

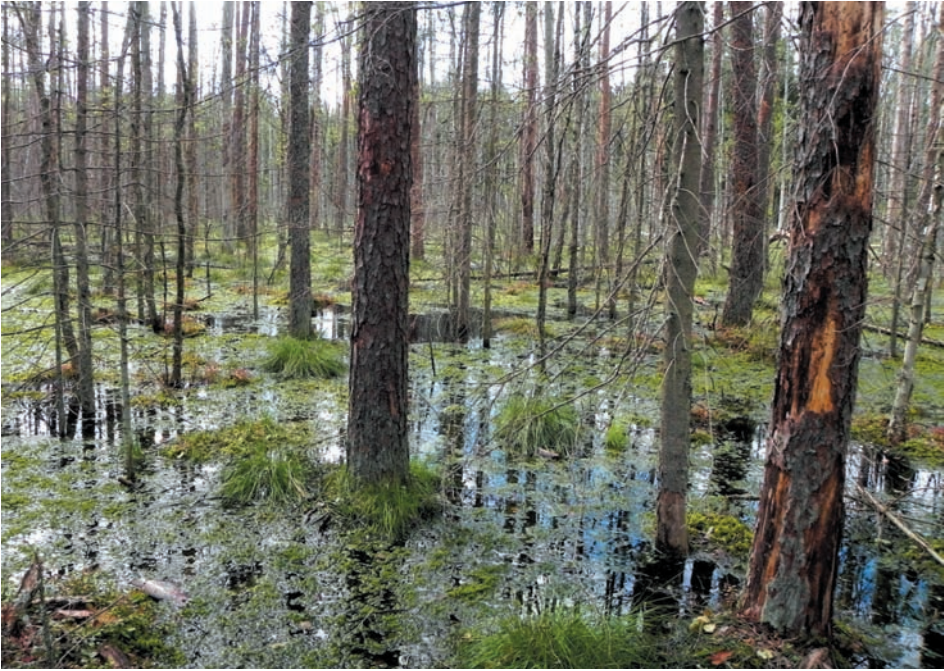
Fot. 11. Widok na 7120 Torfowiska wysokie zdegradowane lecz zdolne do naturalnej i stymulowanej regeneracji (fot. Włodzimierz Pisarek).

7120 Torfowiska wysokie zdegradowane, lecz zdolne do naturalnej i stymulowanej regeneracji – w obiekcie Gązwa reprezentowane są przez dwa płaty w płn.-zach. części obiektu. Zajmują one łączną powierzchnię 9,60 ha. Są to tereny, które w przeszłości stanowiły siedliska silnie zdegradowanego boru bagiennego. Zamulenie rowu odwadniającego w ostatnich latach spowodowało

zabagnienie tego terenu, którego konsekwencją była drastyczna zmiana warunków wodnych (fot. 11). Z jednej strony nastąpiło zamieranie drzewostanów, a z drugiej jednocześnie pojawiły się warunki do zainicjowania procesów torfotwórczych. Docelowo należy oczekiwać jednak, że na tym obszarze będzie następowała sukcesywna regeneracja torfowiska wysokiego wskutek budowy urządzeń malej retencji. Stabilizacja warunków wodnych na obecnym wysokim poziomie wpłynie pozytywnie na cały obszar torfowiska, który znajduje się w centralnej części rezerwatu i przyczyni się do poprawy jego stanu naturalności.

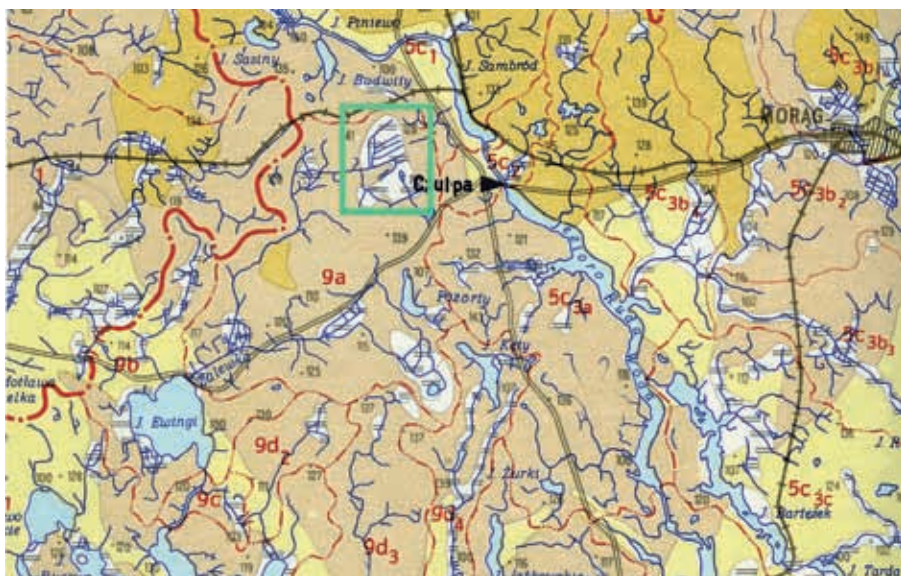
Rys. 8. Położenie rezerwatu „Zielony Mechacz” na tle sieci hydrograficznej wg Podziału Hydrograficznego Polski 1986, arkusz G2. Kolorem zielonym zaznaczono obszar objęty opracowaniem.

obiekty przebiega wododział III rzędu oddzielający zlewnię Drwęcy od zlewni Kanału Elbląskiego. Obszar rezerwatu „Zielony Mechacz” odwadniany jest niewielkim ciekim o nazwie Fiugajka (Jarnołtowski rów) w kierunku Zalewki i dalej do Drwęcy.

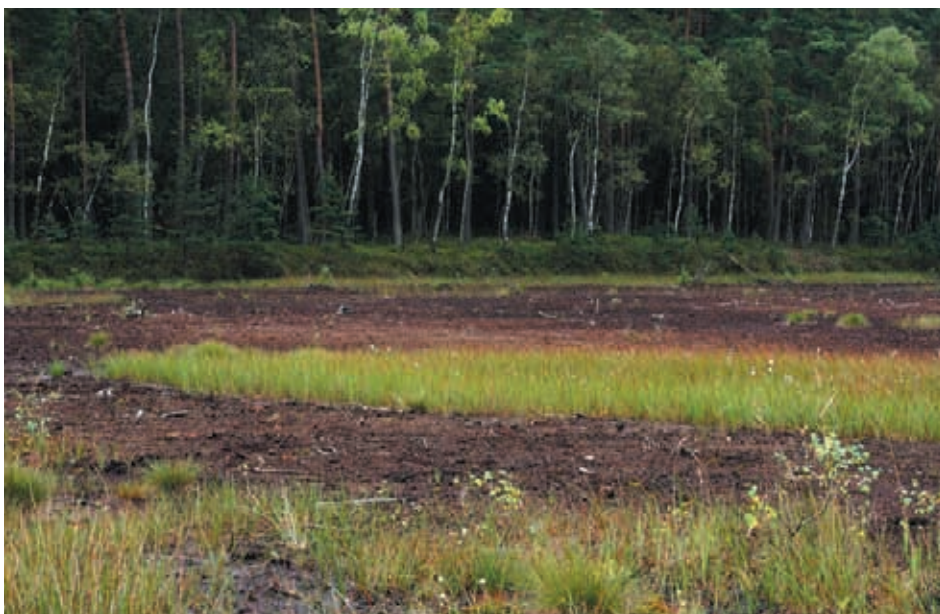
Fot. 15. Inicjalne stadium odtwarzania się roślinności torfowiskowej na wyeksploatowanych kwaterach w kopalni torfu Budwity (fot. Jerzy Łażniewski).

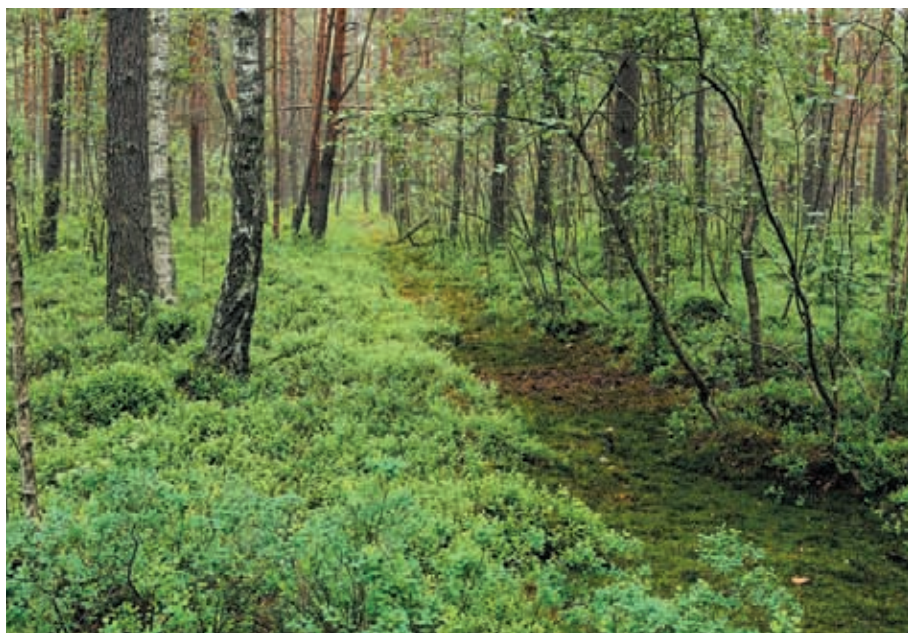
Fot. 21. Widok na jeden z rowów odwadniających torfowisko w rezerwacie „Sołtysek” (fot. Jerzy Łaźniewski).

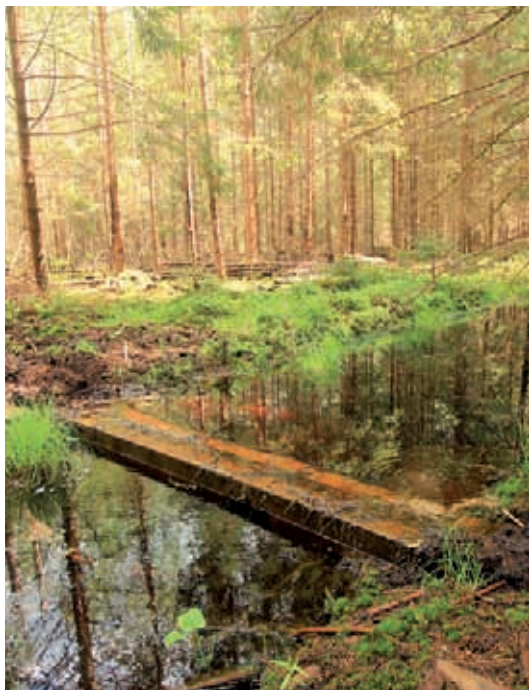
Fot. 23-24. Zastawka (u góry) i próg piętrzący (u dołu) w rezerwacie „Gązwa”
(fot. Sebastian Menderski).

W **progach** zastosowano przelewy czołowe bez zamknięć, których korona przelewu założona jest na rzędnej normalnego poziomu piętrzenia, a regulacja poziomu wody przed budowlą odbywa się bez udziału obsługi. Progi zlokalizowano na końcówkach rowów i obrzeżach torfowiska. Próg jest budowlą większą, przystosowaną do większych piętrzeń oraz blokowania odpływu poprzez zamykanie ciągu piętrzeń zastawkami dębowymi. Jest to urządzenie posiadające ściankę szczelną umieszczoną prostopadle do osi rowu lub ciekłu. Ścianki szczelne zazwyczaj wykonywane są z bali drewna iglastego, najczęściej sosnowego. Suche bale zabite na omawianym obszarze na głębokość 3 m pęcznieją tworząc bardzo szczelną przesłonę antyfiltracyjną. Zastosowano grubość bali 50 mm, które umieszczone są pomiędzy palami kierującymi i wraz z nimi spięte kleszczami umocowanymi na śruby do pali. Próg posiada umocnienia z kamienia polnego jako narzut w płótkach faszynowych wyplatanych w kratę 1x1 m. Umocnienie zabezpieczone jest palisadami z pali o średnicy 10 cm i długości 150 cm. Dodatkowo przy ścianie szczelnej zastosowano zabezpieczenie przeciwfiltracyjne z gliny oraz folii z polichloroku winylu. Nachylenie dla progów na ponurze i poszurze wynosi 1:2. Korona przelewu występuje tylko przy progach i jej szerokość wynosi 0.5 m. Korona ta jest położona około 0,10 m poniżej powierzchni terenu, aby nie spo-

Zastawka dębowa jest budowlą wodną lekkiego typu. Główną część konstrukcyjną stanowi ścianka zakładana umieszczona między palami kierującymi o rozstawie 3 m. Przy większej szerokości rowu zastosowano krotność tej rozstawy. Założona (wciśnięta) ścianka zakładana na głębokość 1,5 m i min. 0,5 m poniżej dna rowu stanowi przesłonę antyfiltracyjną. Ścianka wraz z palami zasypana gruntem miejscowym tworzy budowlę piętrzącą wodę w rowie. Jest to budowla przystosowana do piętrzenia nie większego niż 0,70 m. Rozmieszczenie urządzeń małej retencji na obszarze rezerwatu „Gązwa” przedstawiono na **rys. 13**.

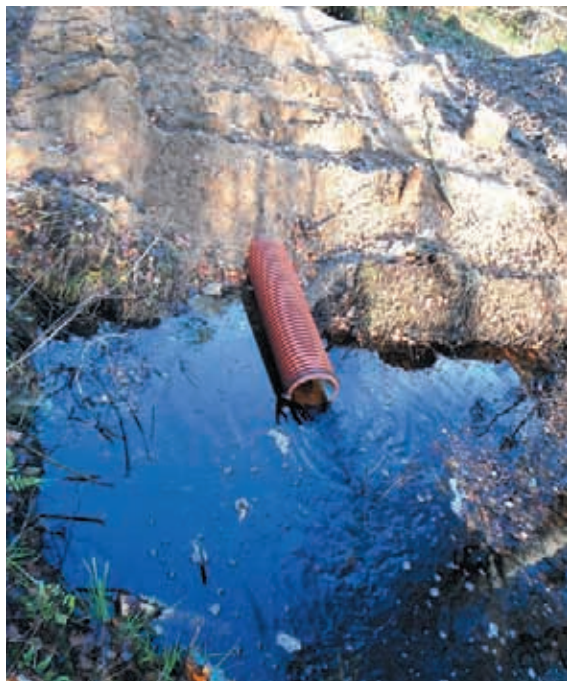
Fot. 25. Widok na groblę z rurą umożliwiającą odpływ nadmiaru wody z torfowiska Sołtysek (listopad 2012)

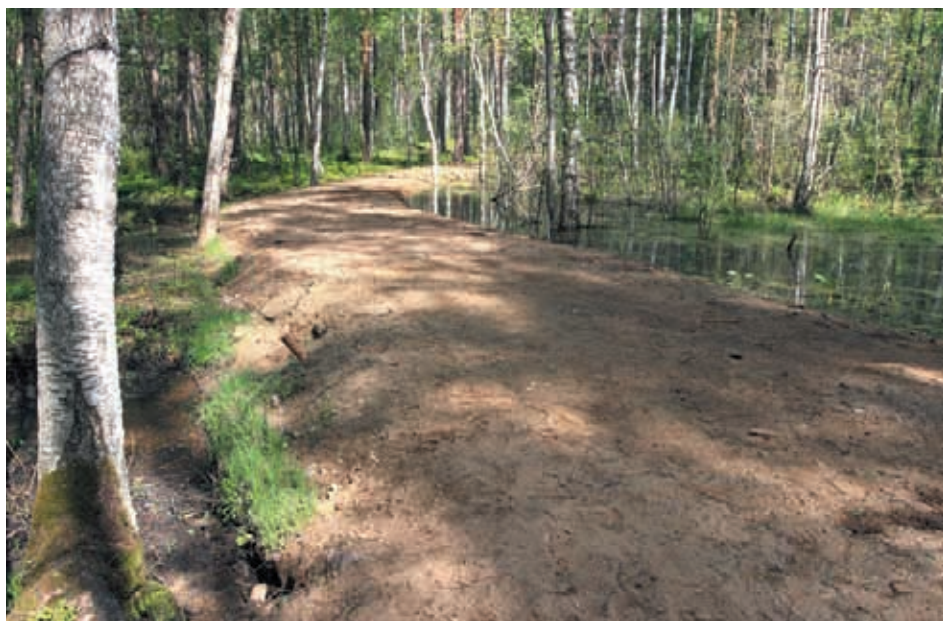
Fot. 26. Widok na groblę po usunięciu rury. Widoczne wyraźne spiętrzenie wody powyżej grobli tj. od strony torfowiska Sołtysek (maj 2013)

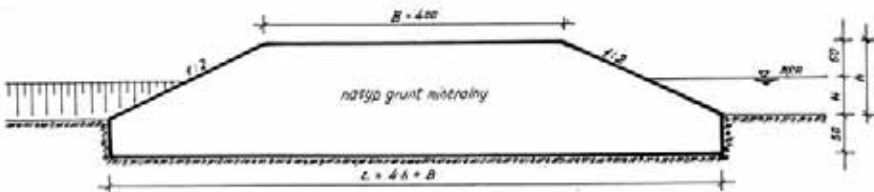
Rys. 15. Przekrój poprzeczny grobli ziemnej na rowie zbiorczym odprowadzającym wodę z torfowiska Sołtysek wg projektu Włodzimierza Stepaniuka.

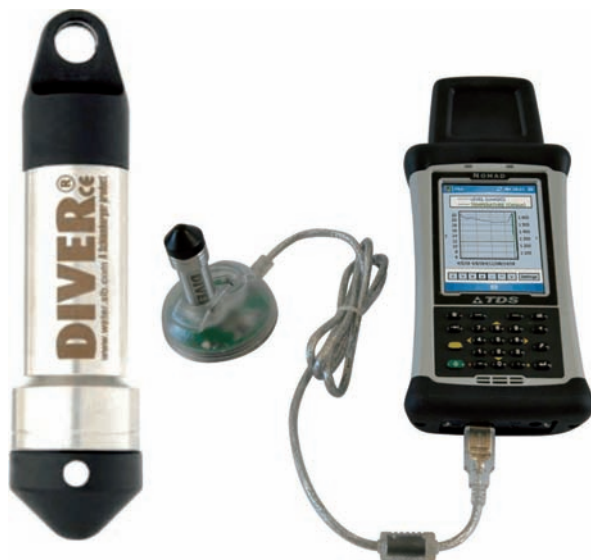
Rys. 21. DT Mini-Diver z czytnikiem danych.

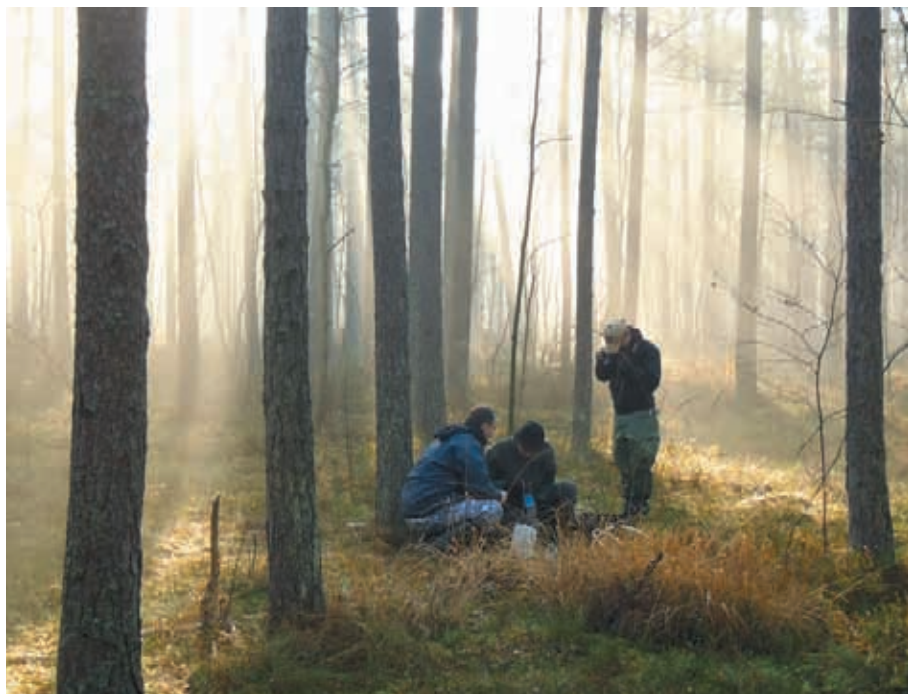
Fot. 27. Pomiary hydrochemiczne w rezerwacie „Zielony Mechacz” podczas jesiennej kampanii pomiarowej (fot. Jerzy Łażniewski).

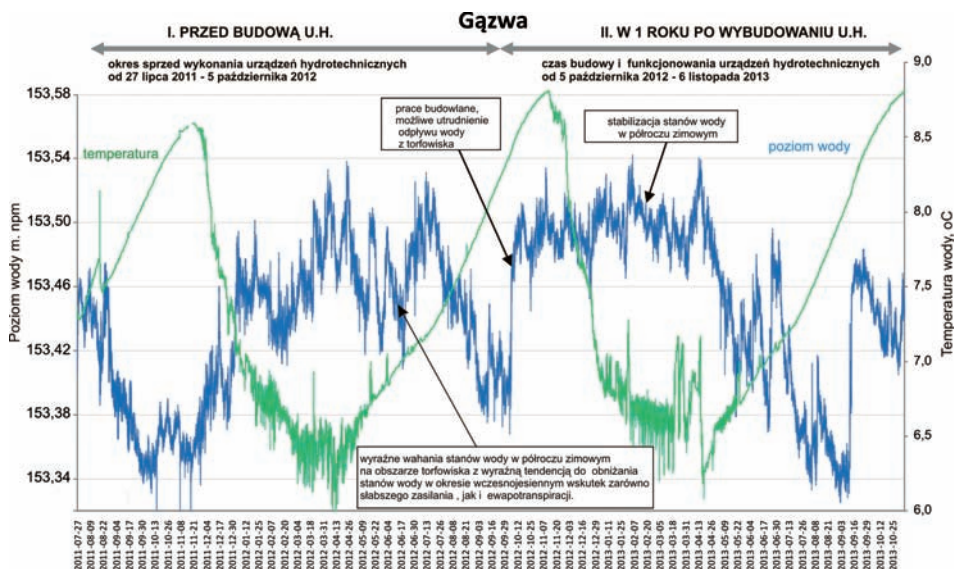
Rys. 25. Hydrogram stanów wód w okresie 27 lipca 2011 r. – 6 listopada 2013 r. w piezometrze G2 wykonany na podstawie automatycznej rejestracji danych przez Mini-Diver. Wykres przedstawia również przebieg temperatury wody (zielona linia). Pomiar wykonywany co godzinę.

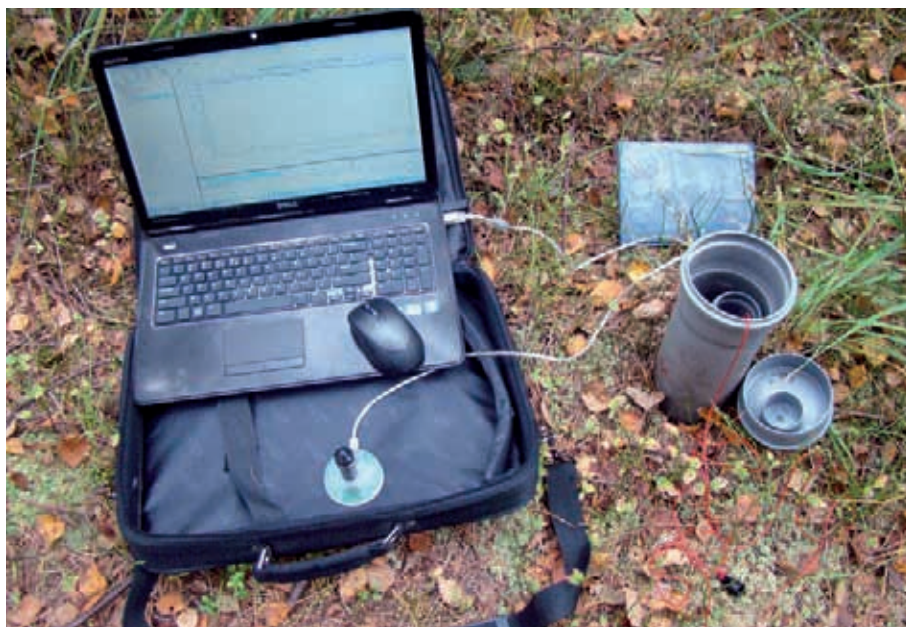
Fot. 28. Odczyt danych z MINI-Divera

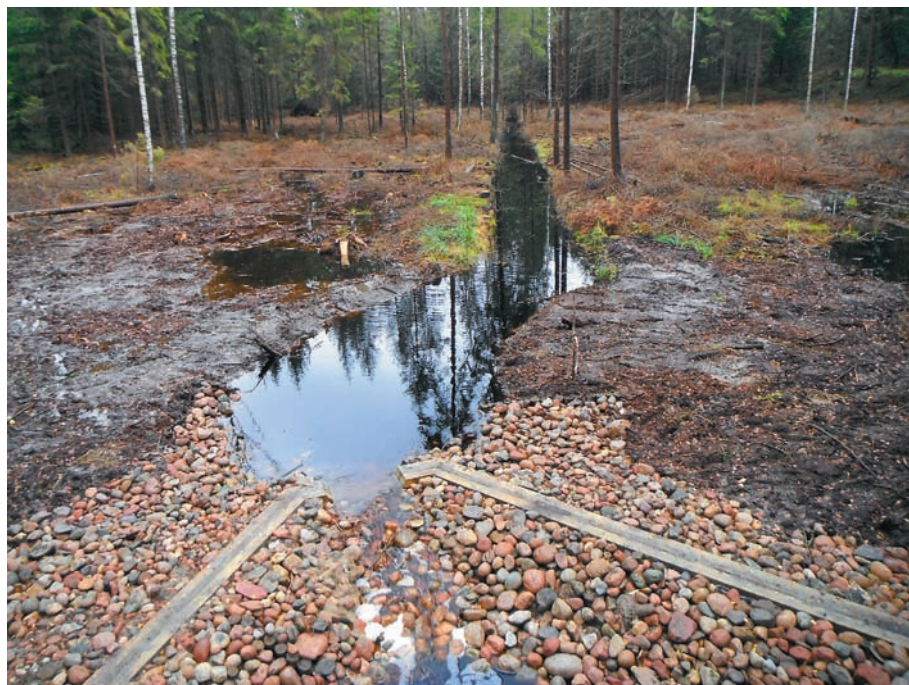
Fot. 29. Odpływ z południowej części rezerwatu przekrój pomiarowy Q8 w miejscu proggu piętrzącego nr 17 (patrz rys. 13) *(fot. Paweł Burandt)*.

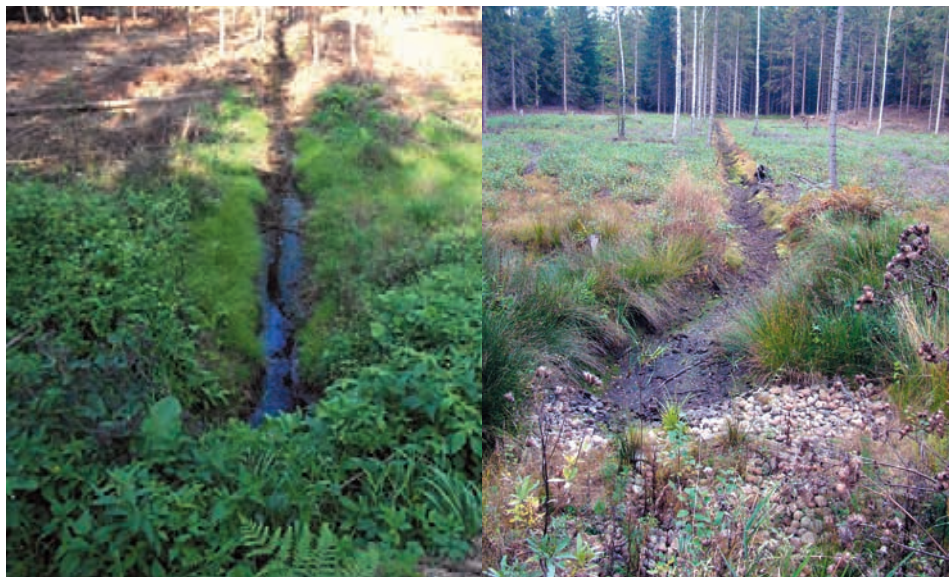
Fot. 30a i 30b. Odpływ z rezerwatu w 2012 r.(a) i zanik odpływu (b) rowem z południowej części rezerwatu w październiku 2014 r. (fot. Paweł Burandt).

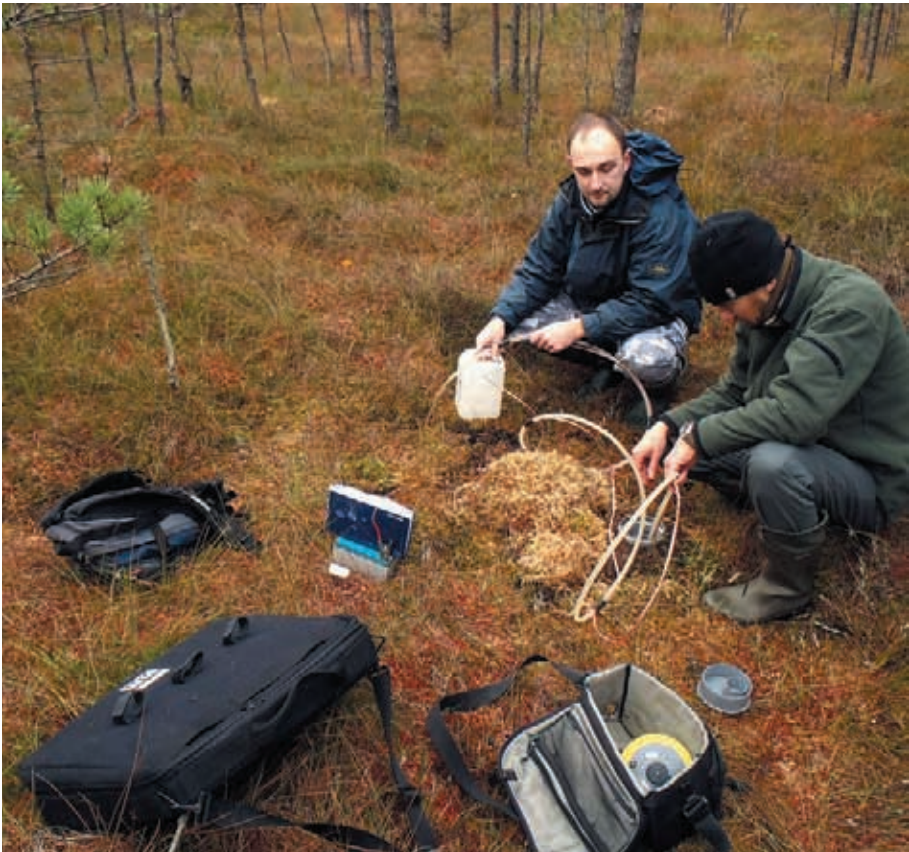
Fot. 31. Pomiary hydrochemiczne na stanowisku G2. (fot. Jerzy Łaźniewski)

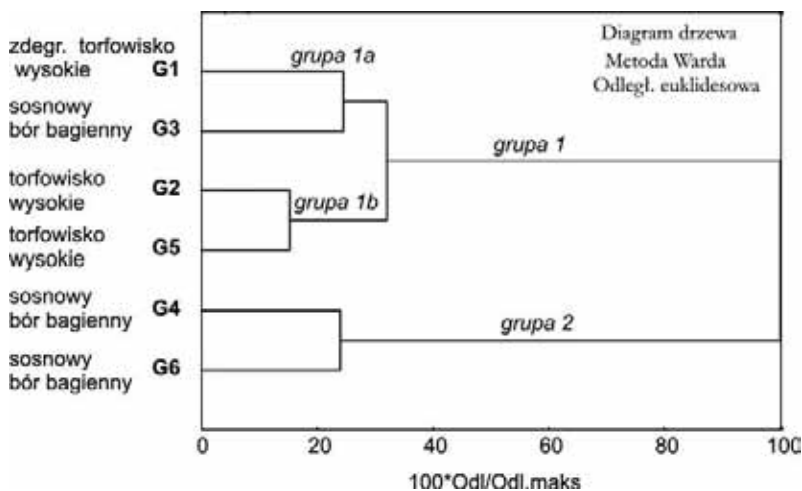
Rys. 28. Diagram drzewa grupujący badane siedliska pod względem właściwości fizykochemicznych wód gruntowych w rezerwacie „Gązwa”. Widoczne trzy różniące się skupienia powierzchni wydzielonych na torfowisku wysokim (G2 i G5) i w sosnowym borze bagiennym (G4 i G6).

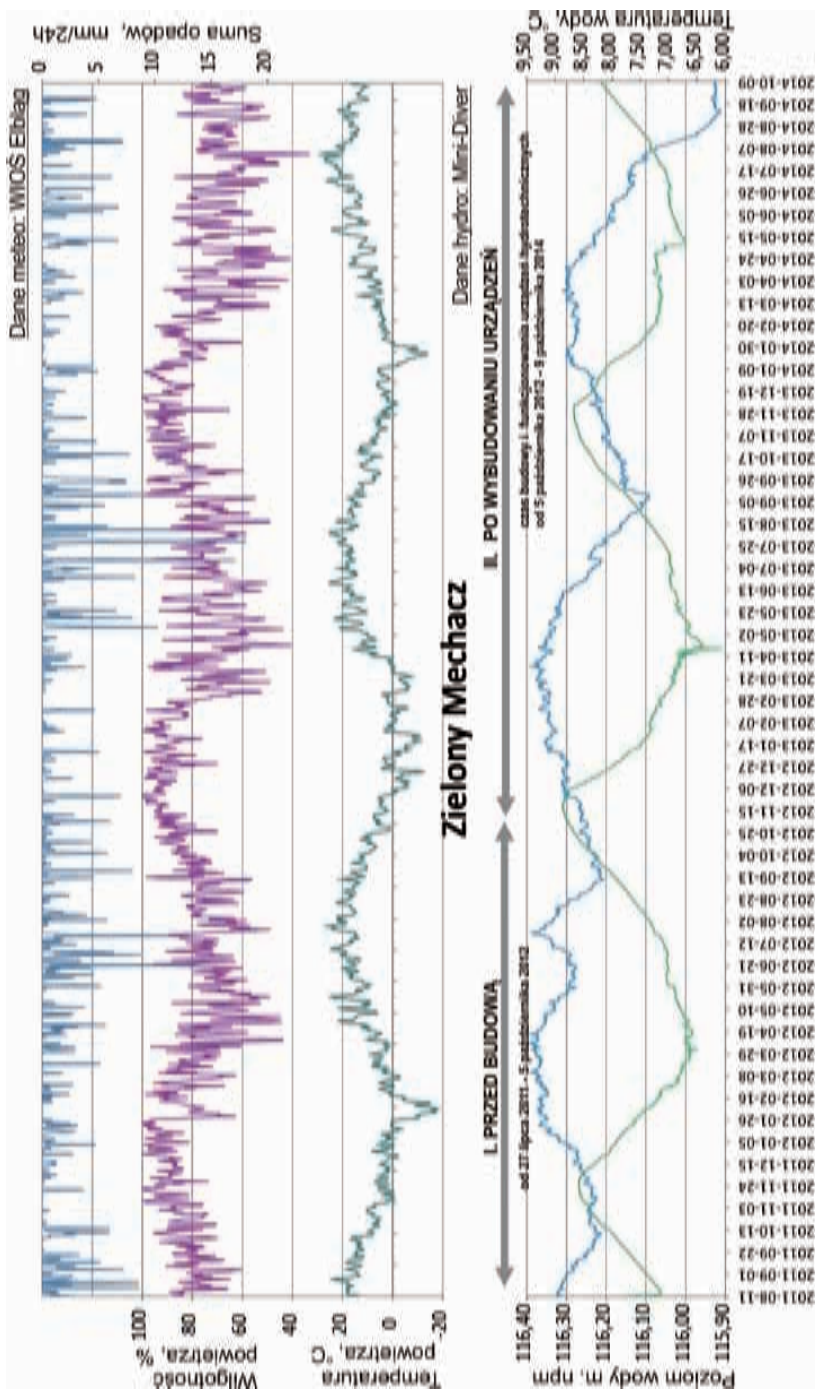
Rys. 29. Hydrogram stanów wód i temperatur wód w okresie 27 lipca 2011 r. - 9 października 2014 r. zarejestrowanych automatycznie w piezometrze Z1 w rezerwacie „Zielony Mechacz” na tle sytuacji meteorologicznej (opady, wilgotność powietrza, temperatura powietrza).

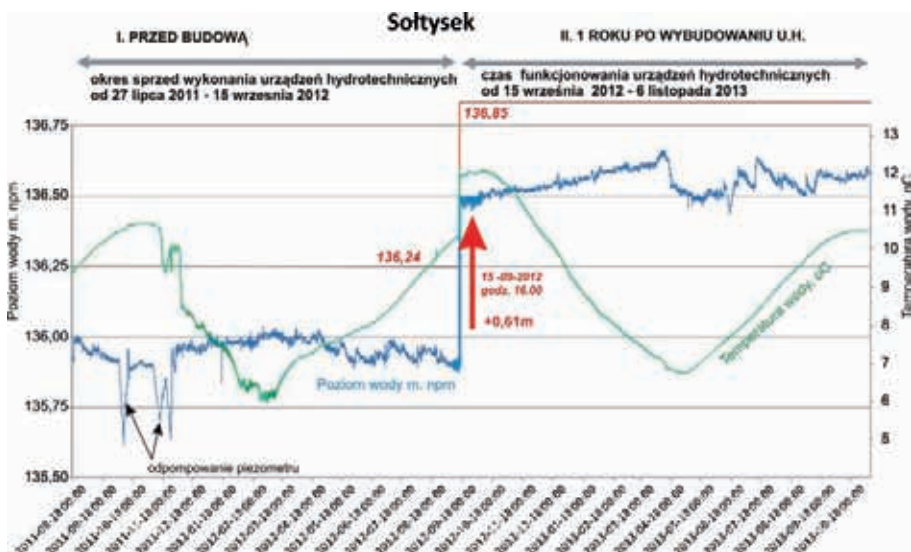
Rys. 32. Zmiany stanów wód w rezerwacie „Sołtysek” wywołane spiętrzeniem wody i podniesieniem pła torfowego o 0,61 m w dn. 15 września 2012 o godz. 16.00.
