**Bród Nr 8** na dz. 654/5, 640, 847  
w obr. **Zawyki** , gm. **Suraż**, pow. **białostoc**

**Bród Nr 1 na dz. 915/1 , 618 i 463/2**  
**w obr. Trześcianka , gm. Narew, pow. hajnowski**

**Bród Nr 6** na dz. 1326, 975 i 807  
w obr. **Cieluszki**, gm. Zabłudów, pow. białostocki

**Bród Nr 7 na dz. 654/1, 539, 633/2  
w obr. Zawyki, gm. Suraż, pow. białostocki**

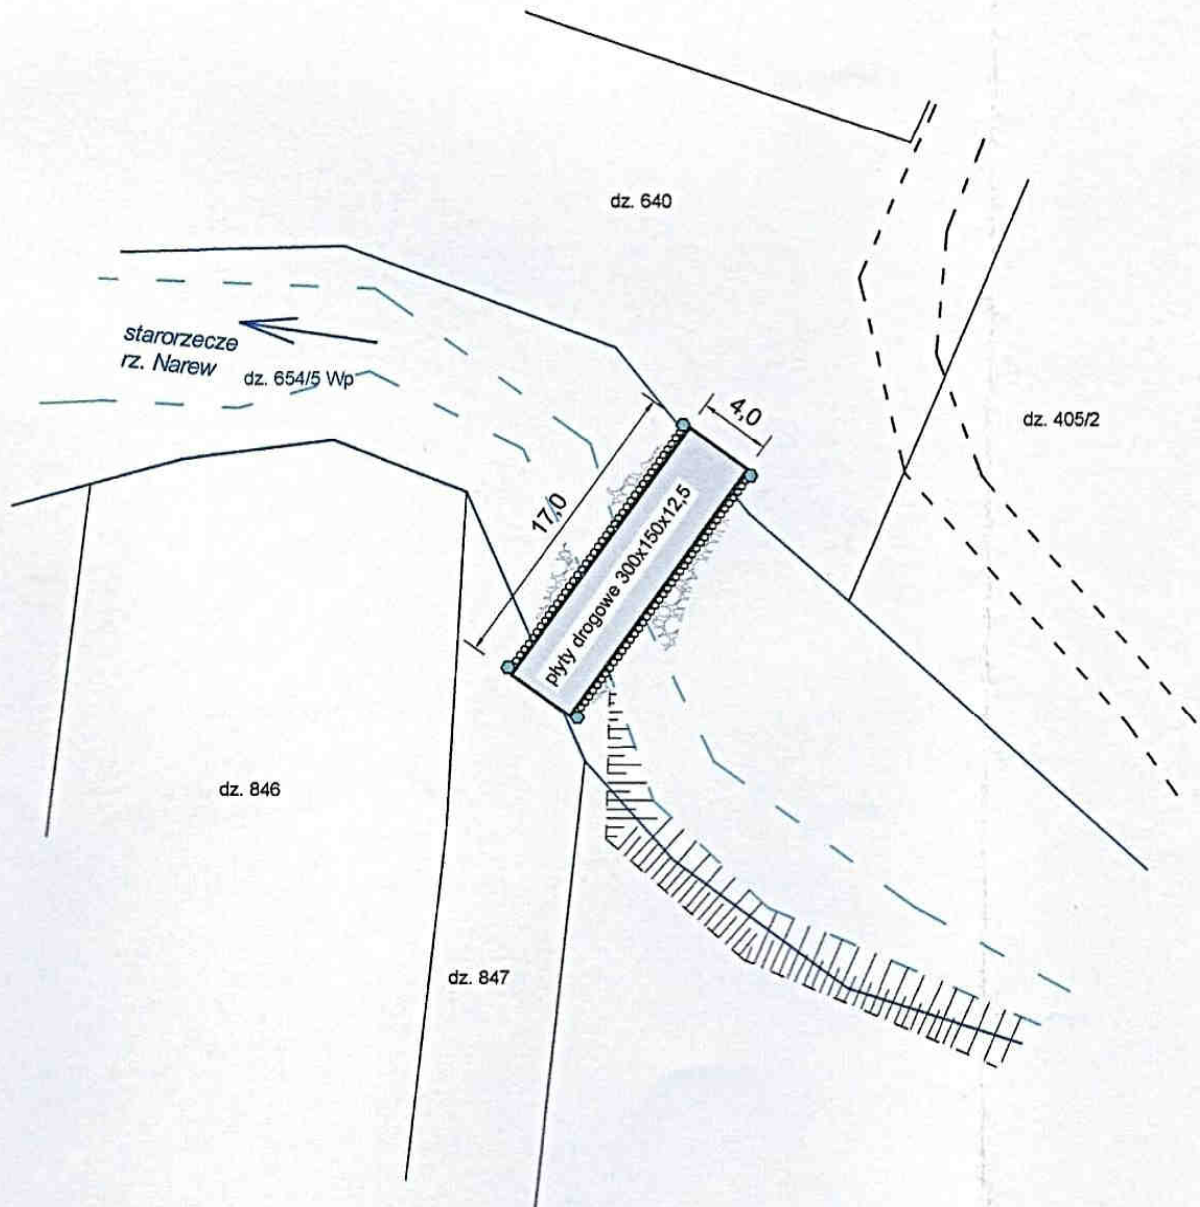
*Bród wykonany*

*Teren po pracach uporządkowany*

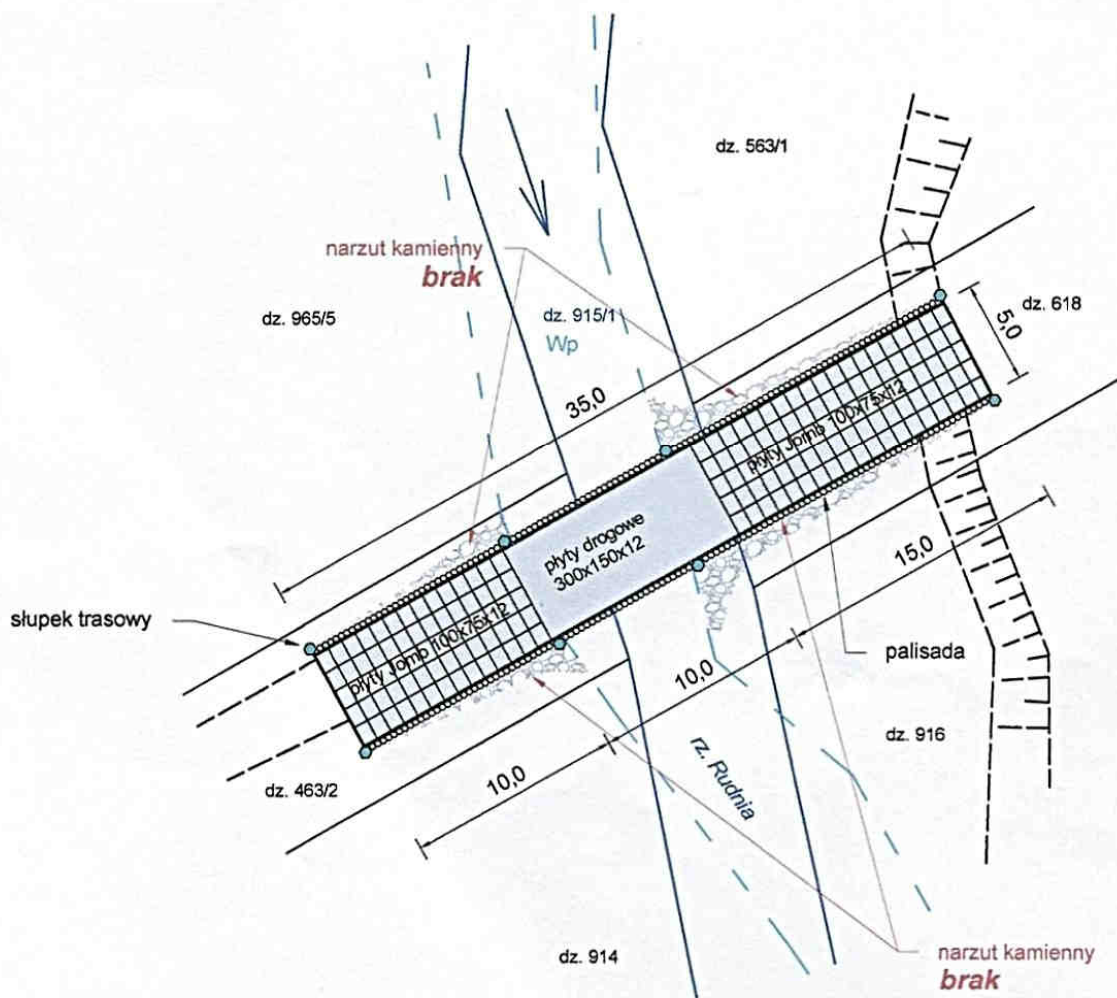
*Brak narzutu kamiennego - projektowana ilość - 10 m<sup>3</sup> - na placu bud. - 1,5 m*

*Teren budowy nieuporzadkowany po wykonanych robotach*

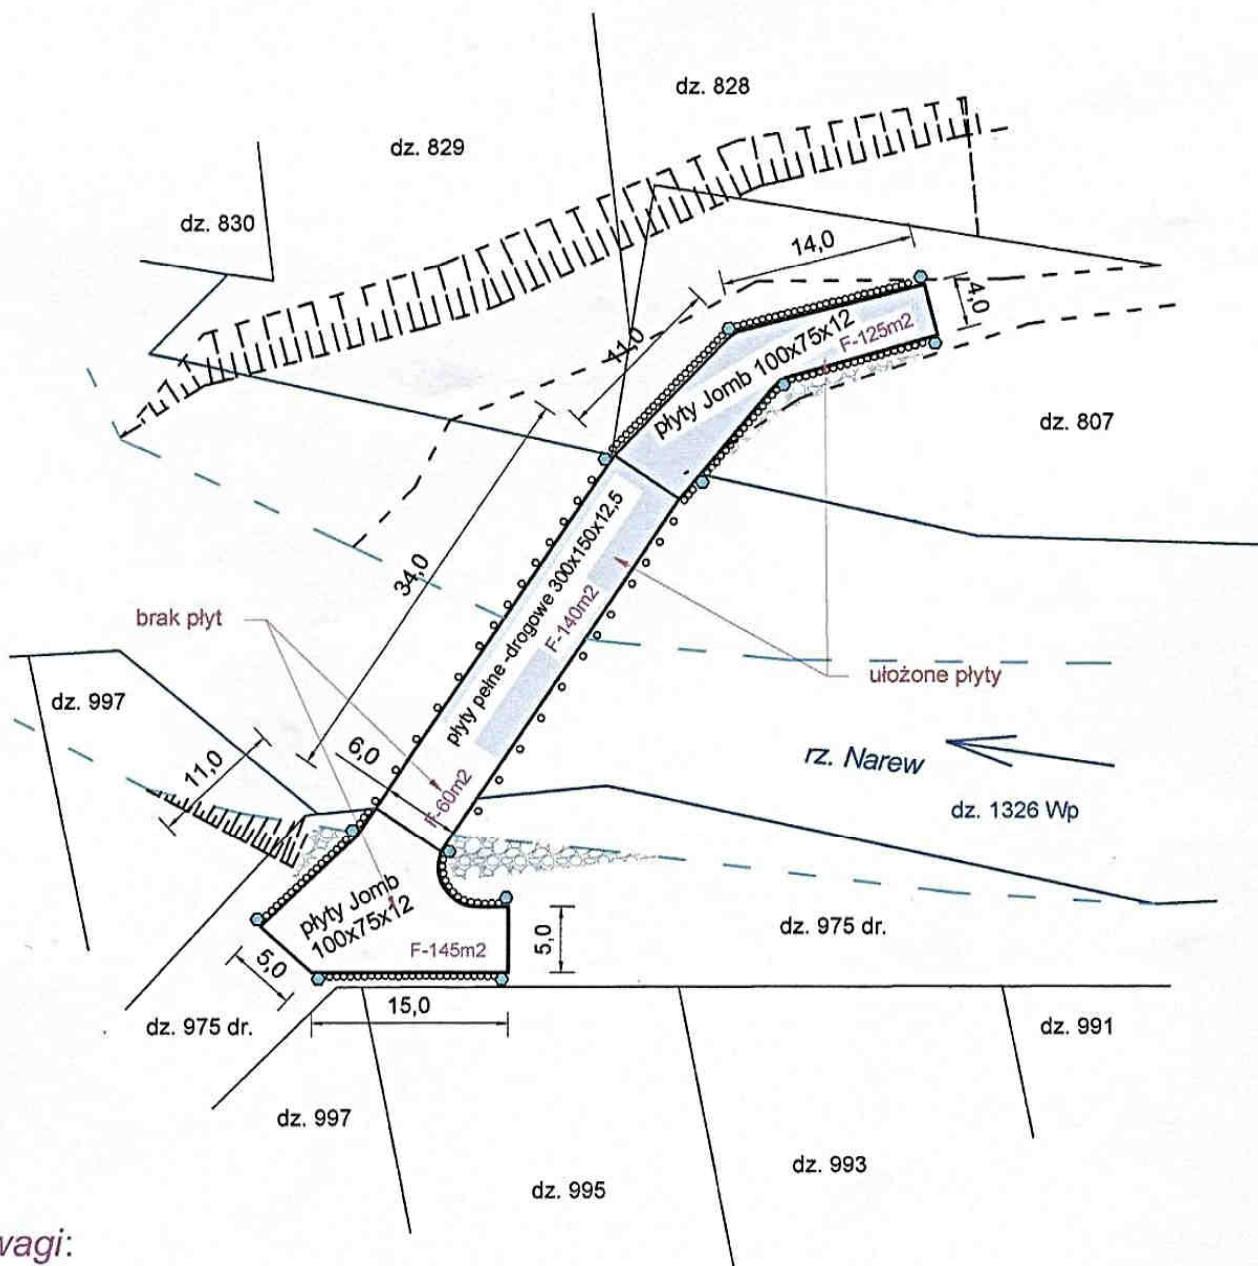
Ułożenie płyt YOMB na prawym brzegu bez palisady obrzeżnej  
Ułożenie płyt pełnych w korycie na długości 24 m z palisadą obrzeżną

Płyty pełne (7 szt) w odległości ok. 200m od brodu  
Pale drewniane - 500 szt ( 5 palet) w odległości ok. 500 m od brodu  
Pospółka - żwir - 3 wyładowane sam.-wywrotki w odl. ok. 400m od brodu

*Drogi dojazdowe i teren budowy nieuporządkowany po wykonanych robotach*

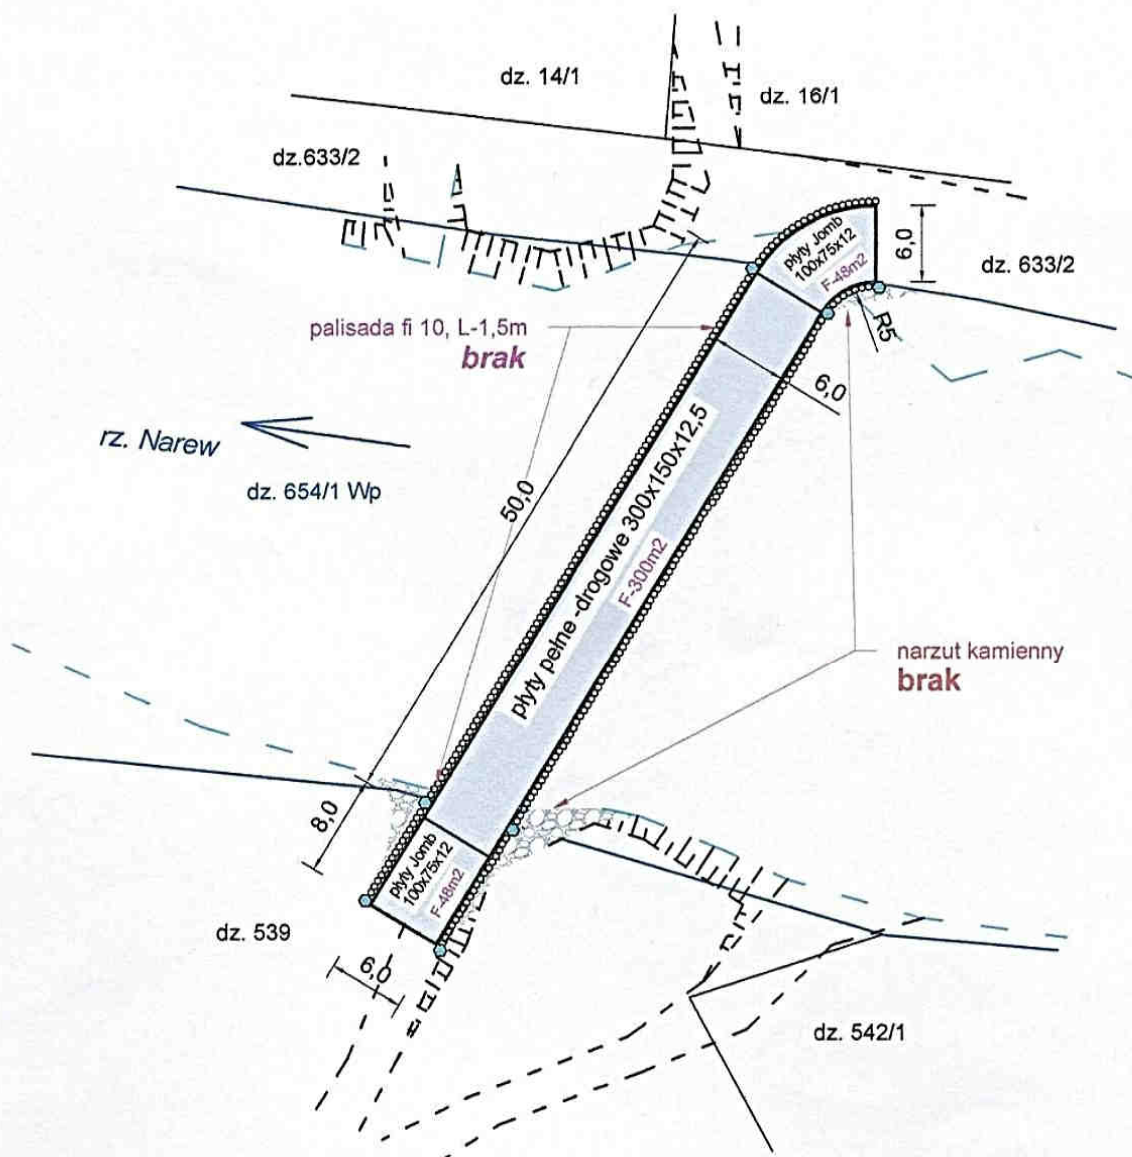
Brak pali obrzeżnych w korycie głównym na długości 2 x 40 mb

Brak narzutu kamiennego - projektowana ilość - 5 m<sup>3</sup> - na placu bud. - 5 m<sup>3</sup>

Brak słupków trasowych na lewym brzegu ( na prawym - 2 luzem, 2 ustawione - niepom.)

Teren budowy nieuporzadkowany po wykonanych robotach
